Gutenswegen

Dorfkirche St. Katharina

Flachgedeckte Saalkirche mit Apsis von Schiffshöhe mit südlich aus der Achse gerücktem Westquerturm. Der einfach gestufte, 10,55 m breite und 6,75 m tiefe Turm, dessen Mauerstärke fast 2 m beträgt, öffnet sich im Glockengeschoß unter dem geknickten Walmdach in den Schmalseiten durch je zwei, in den Breitseiten durch jeweils drei leicht spitzbogige, durch Ziegel eingefasste Schallluken.

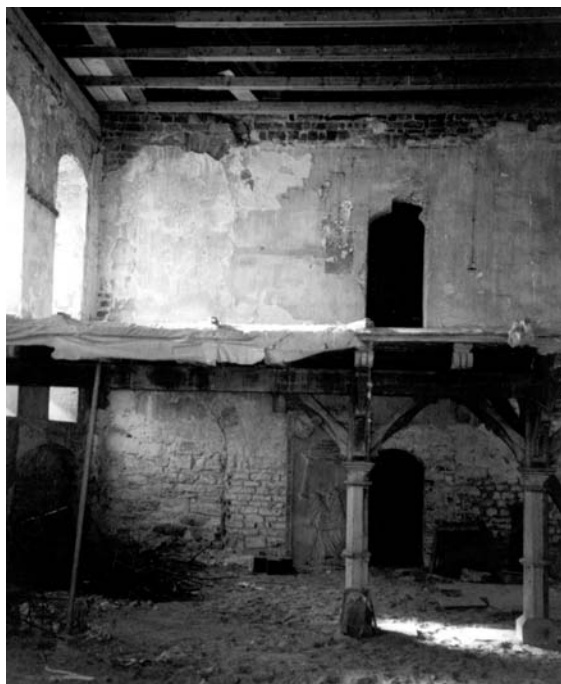
Abb. 215, Innenraum nach Westen

Die Wand, die den Südbogen zum Kirchenschiff hin verstellt, ist geschlossen,

während die drei anderen Wände jeweils durch einen Türeinbau geöffnet sind. In der Ostseite der Wand, die den Nordbogen zum Turminnenraum begrenzt, befindet sich neben der Tür ein hölzerner Schrankeinbau mit spitzbogiger eisenbeschlagener Tür. An der Nordwand des Turmuntergeschosses ist ein heute vermauerter Treppeneinbau angebracht, der den Lichtschlitz der Wand verdeckt und das nördliche Kreuzgratgewölbe durchschneidet.

Das erste Obergeschoß des Turmes, das durch die beiden Rundbogenfenster beleuchtet wird, öffnete sich ebenfalls durch zwei heute vermauerte Rundbögen zum Schiff, die über denen des Turmuntergeschosses liegen. Ihre großteils erhaltenen Stuckkämpfer sind reich ornamentiert.

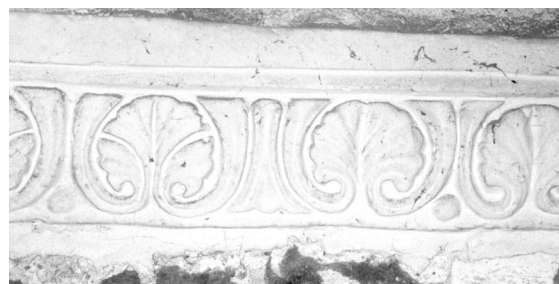
Abb. 216, Palmettenfries des Südkämpfers des Nordbogens im ersten Turmobergeschoß

Ältester Bauteil der Kirche ist der Unterteil des romanischen Westquerturmes, der im dritten Viertel des 12. Jh.s (1160-1180) entstand und der anhand der Bauornamentik datierbar ist²⁶.

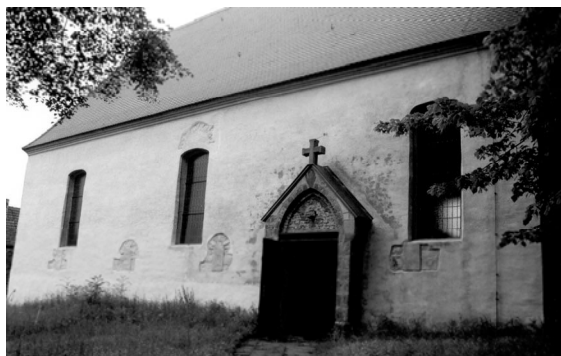
Abb. 217, Nordwand des Kirchenschiffes

und die Treppenanlage in das nördliche Kreuzgratgewölbe eingebaut. In der unteren Wandzone der Nordwand hat sich die Außenmauer des Seitenschiffes mit seinen vermauerten romanischen Rundbogenfenstern erhalten.

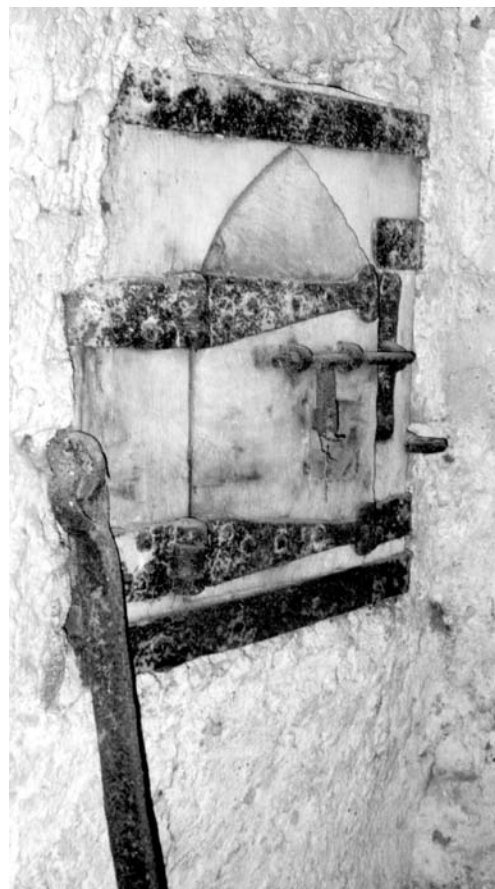
Abb. 218, Wandschrank in der Nordarkade des Turmuntergeschosses, A. 15. Jh.

Das Turmuntergeschoß blieb durch jeweils eine Tür in den westlichen Vermauerungen der Doppelarkaden zugänglich. Neben der nördlichen dieser Türen ist der hölzerne gotische Schrankeinbau angebracht, der

sich noch in situ befindet und nicht wiederverwendet wurde.

Das rechteckige Bildfeld, dessen obere Ecken abgeschrägt sind, wird von einer profilierten Rahmung eingefasst. Unter dem Kreuz sind zur Rechten Christi ein Bischof und Maria, zu seiner Linken Johannes und Katharina dargestellt. Über dem Kreuz sind Sonne und Mond angebracht. Das Relief ist von sehr hoher künstlerischer Qualität und nicht für seinen heutigen Anbringungsort geschaffen worden. Es handelt sich hier um ein steinernes Altarrelief, das im frühen 15. Jh. entstanden ist und das sehr wahrscheinlich nur ein Teil eines größeren Bildprogrammes war, vergleichbar den wiederverwendeten Reliefs an der Kirche in Hundisburg. Ob das Stück für die Kirche geschaffen wurde, ist ebenso unbekannt wie der Anbringungszeitpunkt an der heutigen Stelle. Der spitzbogige hölzerne Wandschrank in der Vermauerung der nördlichen Turmarkade entstand Anfang des 15. Jh.s.

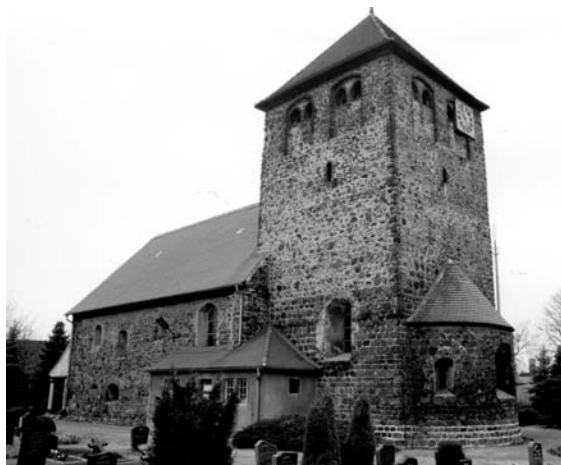
Abb. 220, Südostansicht

Saalkirche mit eingezogenem Chor,
Chorturm, halbkreisförmiger Apsis sowie
einem nördlichen und südlichen Anbau
und westlichem Portikus.

Das 16,90 m lange und 10,05 m breite, mit Satteldach gedeckte Kirchenschiff wird in der Nord- und Südwand durch zwei kleine Rundbogenfenster beleuchtet, zwischen denen sich ein Korbbogenfenster befindet. Östlich schließt sich ein Segmentbogenfenster an. Die ehemaligen Portale des Baukörpers, die sich fast mittig in beiden Schiffswänden gegenüberliegen, sind vermauert. Ihr ursprüngliches Rundbogenfeld wurde in ein breites, rechteckiges, mit Backsteinen eingefasstes Fenster umgewandelt.

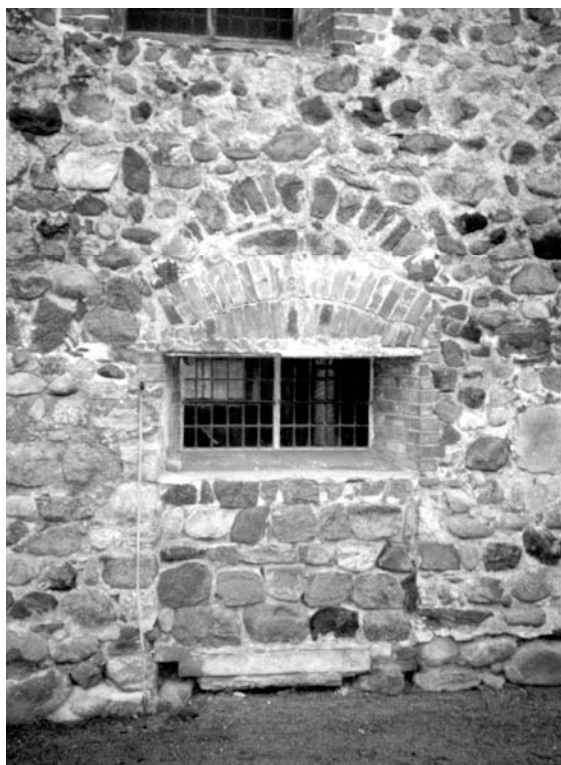
Abb. 221, Vermauertes Nordportal

Das Mauerwerk des Schiffes besteht aus kaum zugerichteten Feldsteinen (Granit), die ohne erkennbare Schichtung, aber mit deutlicher Eckquaderung vermauert sind.

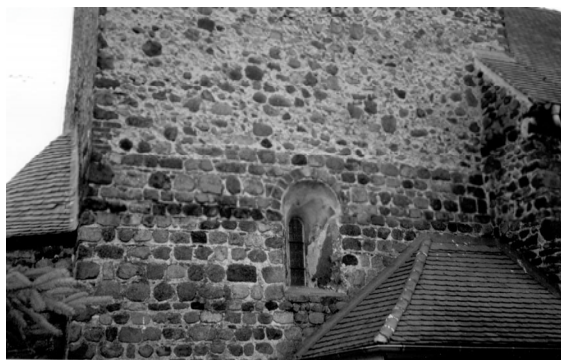
Abb. 222, Chornordwand

Der 6,90 m lange und 7,50 m breite, eingezogene Chor der Kirche hat ebenso wie die Apsis über einer breiteren, dreilagigen Sockelzone eine Wandstärke von 1,45 m. Er wird im Norden durch ein Rundbogenfenster beleuchtet, dem ein gleichartiges, im Ansatz erhaltenes Fenster in der Südwand entsprochen hat, welches jedoch zu einem größeren Korbogenfenster aufgeweitet wurde.

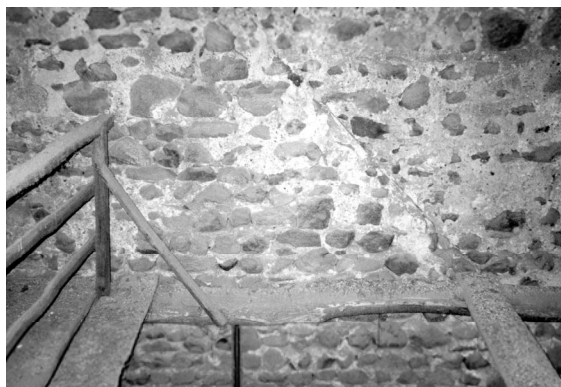
Abb. 223, Ostgiebel des Chores in der Ostwand des Turminnenraumes

Über dem Chor erhebt sich auf annähernd quadratischem Grundriß der 8,00 m lange und 7,50 m tiefe Turm. Er wird durch einen Lichtschlitz unterhalb der Schallarkaden in der Nord-, Süd- und Ostwand beleuchtet. Unter dem Pyramidenhelm öffnet sich das Glockengeschoß auf allen vier Seiten in jeweils zwei mit Backsteinen eingefassten Schallöffnungen, die durch gekuppelte Spitzbögen gebildet werden. Diese sind wiederum von einem Segmentbogen überfangen. Der untere Teil dieser Schallluken ist zugesetzt. Das Mauerwerk des mit einer durchlaufenden Eckquaderung versehenen Turmes besteht aus Feldsteinen unterschiedlicher Größe, die unregelmäßig mit einzelnen nivellierenden Schichten vermauert sind. Der Ostgiebel des Chores zeichnet sich außen und innen an der Turmostwand ebenso deutlich ab wie die Baunaht zwischen der ehemaligen Mauerkrone der Chorseitenwände und dem Turm, die durch die unterschiedliche Mauertechnik begründet ist.

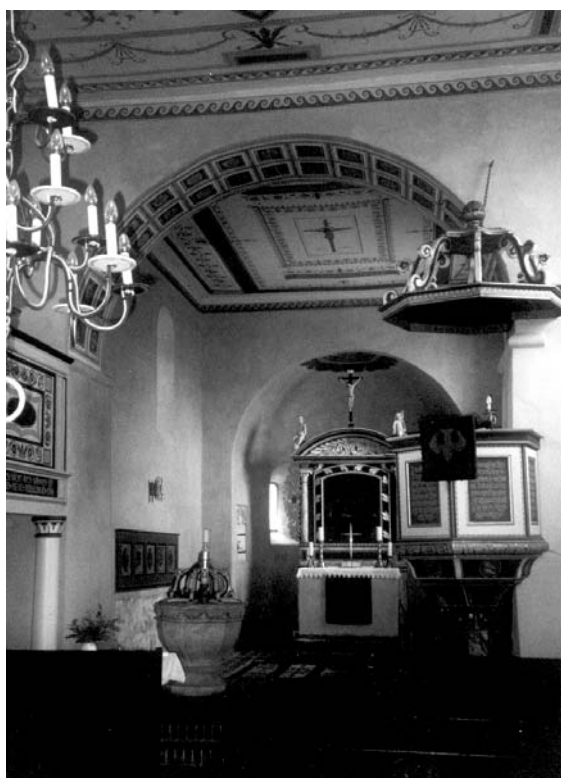
Abb. 224, Blick nach Osten

Im Kircheninneren öffnet sich der Chor zum Schiff durch einen Triumphbogen, dessen Kämpfer von einem Rundstab gebildet werden.

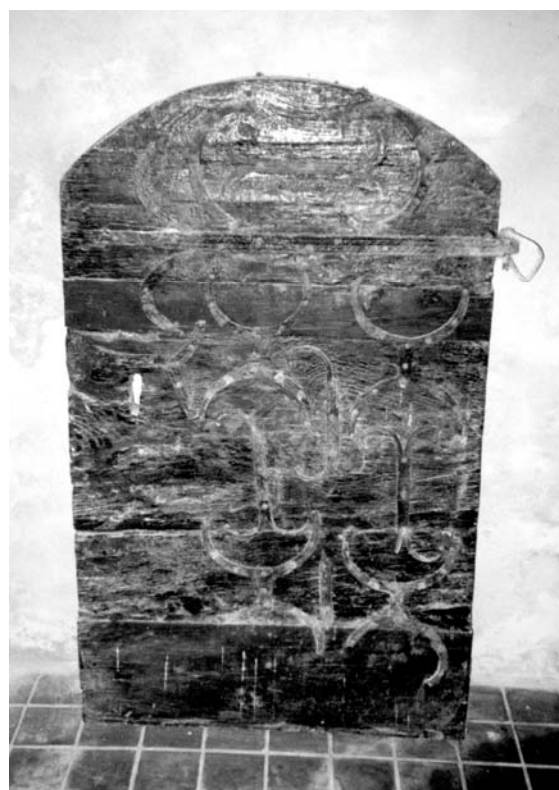
Abb. 227, Romanisches Türblatt, 1. H. 13. Jh.

Bis zur Restaurierung von 1910 befanden sich in beiden Portalen die ursprünglichen romanischen Türblätter, von denen noch eines in der Kirche verblieben und z.Zt. an der Südwand des Chores aufgestellt ist. Es

handelt sich um ein gut erhaltenes Beispiel für mittelalterliche Türbeschläge, die im Arbeitsgebiet sehr selten sind⁸⁶. Eine eindeutige Datierung ist aufgrund der wenigen Vergleichsbeispiele nicht möglich, jedoch dürfte das Stück im Zusammenhang mit der Errichtung der Portale in der ersten Hälfte des 13. Jh.s entstanden sein⁸⁷.

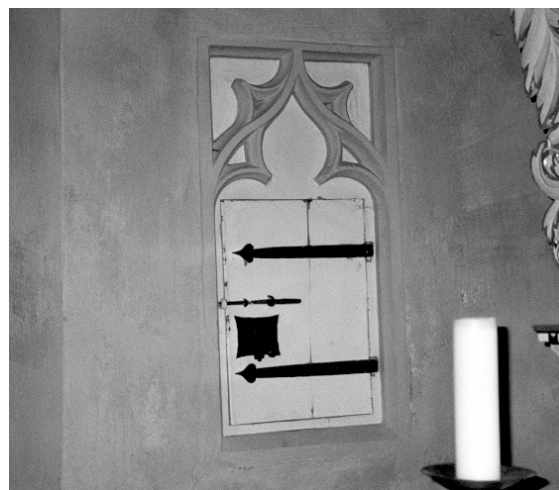
Abb. 229, Sakramentsnische, E. 15. Jh.

Der polygonale, mit einem Blattfries geschmückte Taufstein mit verblasster barocker Bemalung ist ebenso in spätgotischer Zeit entstanden wie die von Blendmaßwerk überfangene Sakramentsnische in der Apsis.
